DMS 001/14

Flughafen Erfurt Weimar

Sanierung 1997 unter Anwendung einer Stahlbewehrung

Augenscheinliche Zustandsbeurteilung der Start- und Landebahn 2014

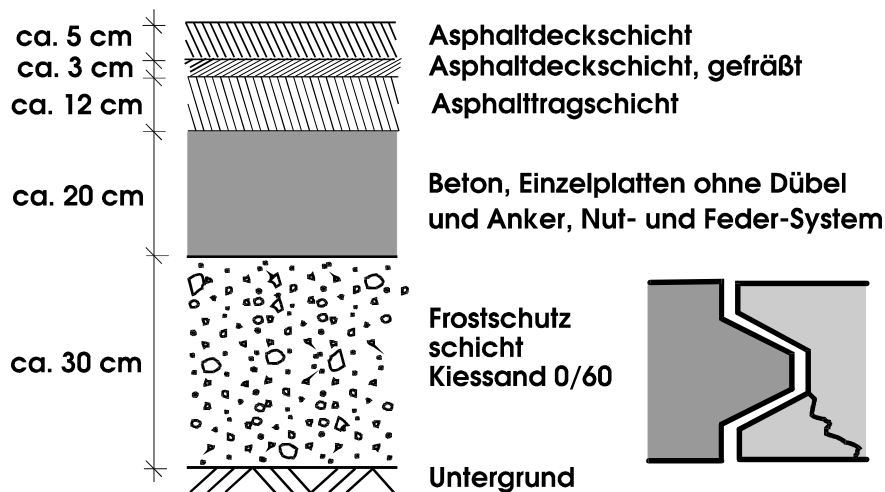
Neben der angestrebten Tragwirkung, welche für die Bemessungsflugzeuge MD 11 und Airbus A 310 nachgewiesen wurde, bestand das Ziel der Sanierung darin, das Durchschlagen von Rissen in den neuen Überbau zu verhindern. Ursache für die Risse welche sich in der zu überbauenden Konstruktion befunden hatten, waren darunter liegenden Betonplatten. Infolge von Überlastung waren die ursprünglich nach dem Nut- und Federsystem kraftschlüssig verlegten Platten gebrochen und die Verbundwirkung über den Plattenstößen aufgehoben. In **Abbildung 1** ist der Zustand vor der Sanierung dargestellt.

Abbildung 1: Aufbau der Start- und Landebahn des Flughafens Erfurt vor der Sanierung im Jahre 1997

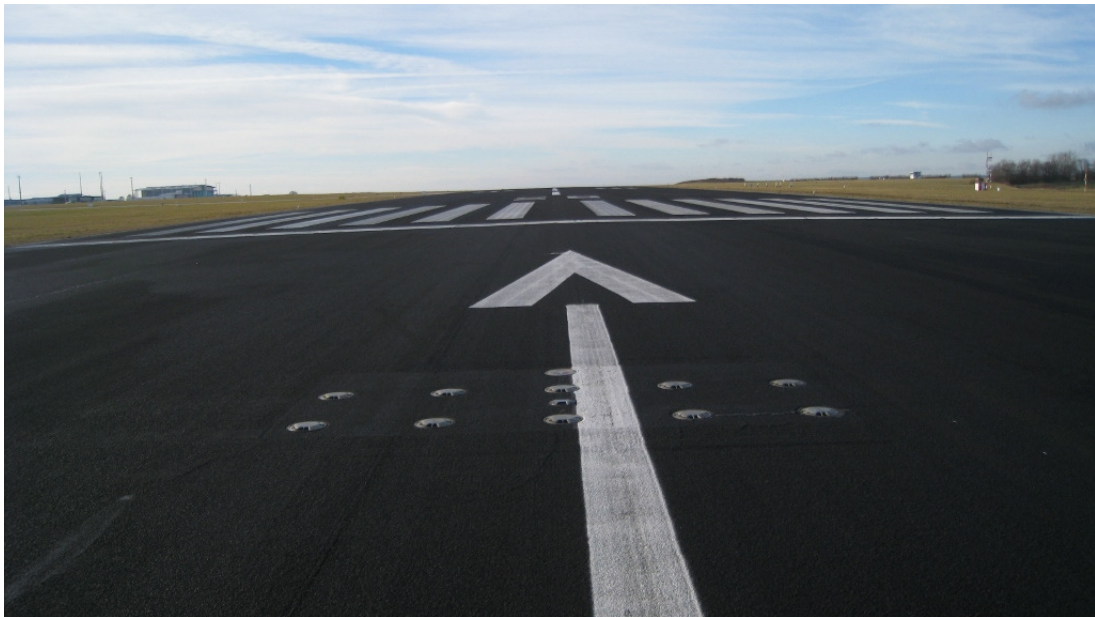
Bild 1: Start- und Landebahn, Piste 28 des Flughafens Erfurt Weimar, Blick vom Startbahnkopf in Richtung Westen

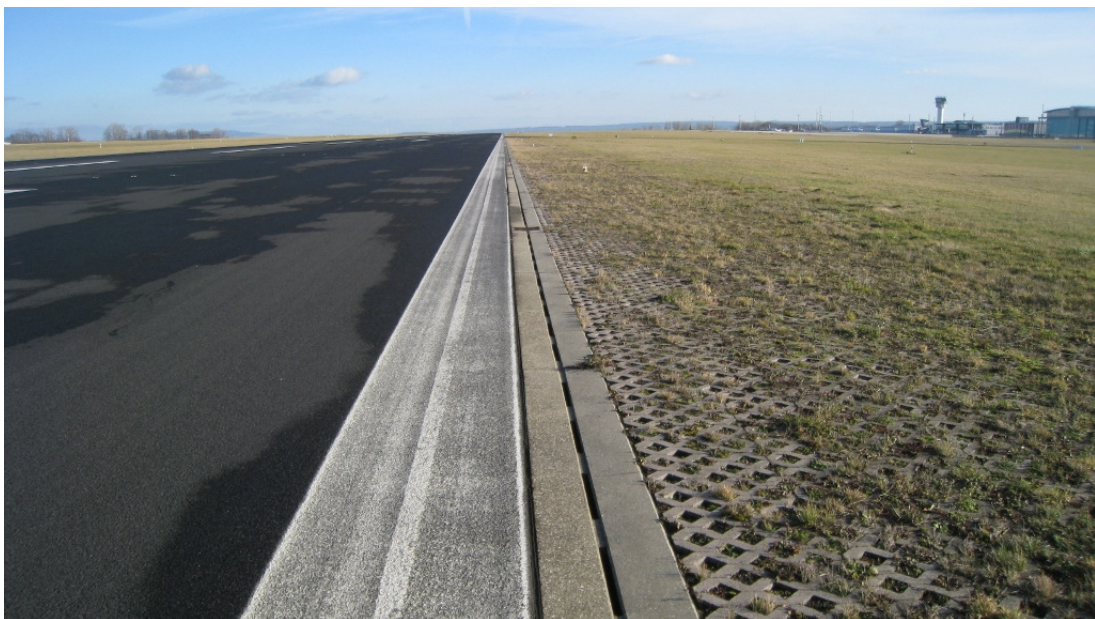
Bild 2: Randbereich und Schulter der Start und Landebahn – keine Risse, keine aufgehenden Fuge und Anschlüsse

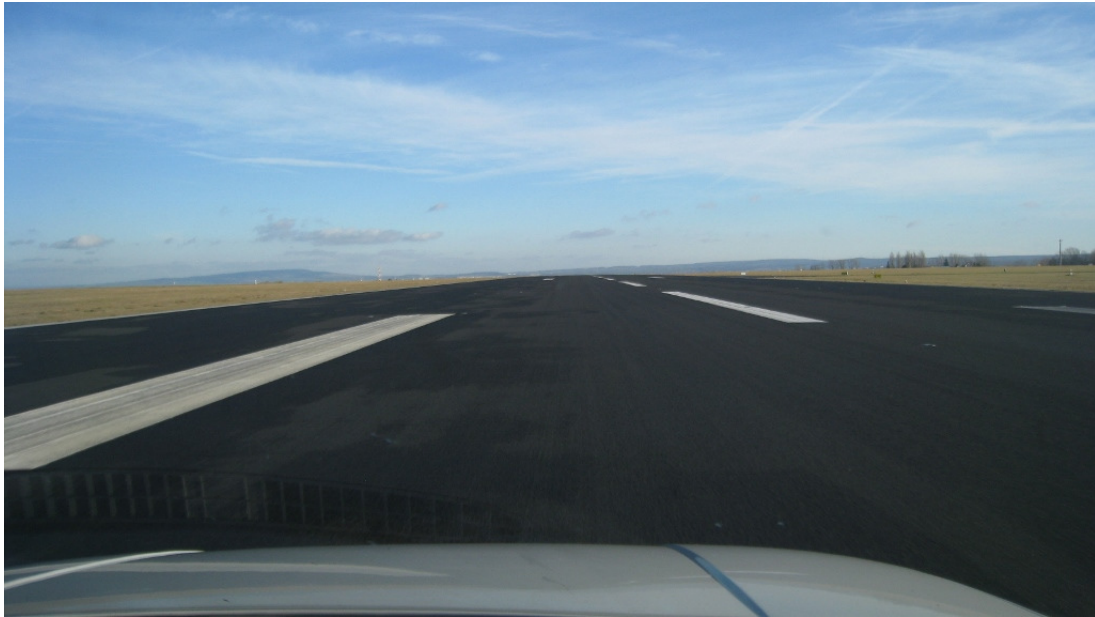
Insbesondere wurde auf der gesamten Bahnfläche kein einziger Riss festgestellt, bei welchem es sich nach seinem Erscheinungsbild um einen aus der alten Befestigung von unten nach oben durchschlagenden Riss hätte handeln können.

Bild 3: Mittelbereich der S/L-Bahn; auch nach abtrocknendem Regen sind keinerlei Rissbildungen erkennbar

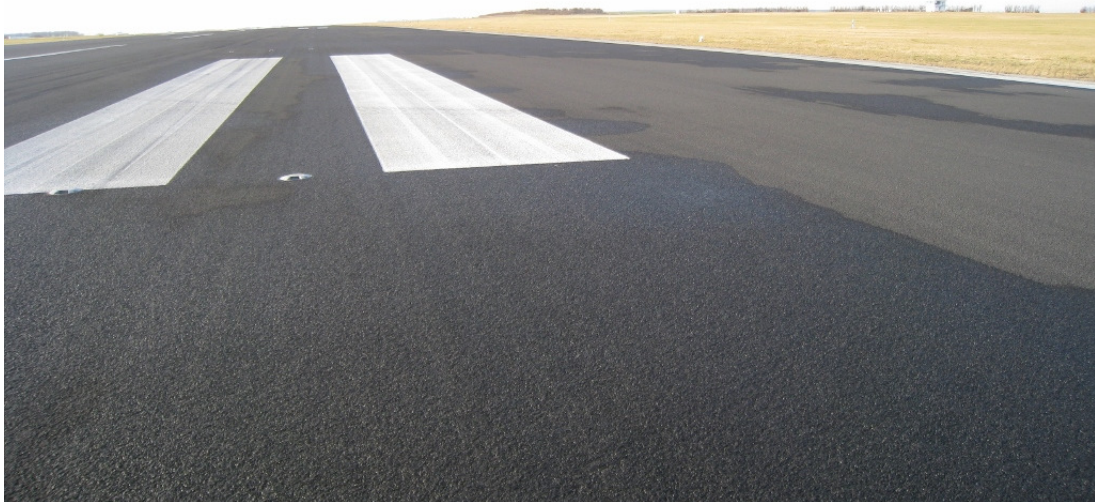
Bild 4: Blick zum westlichen Startbahnkopf der S/L-Bahn; in den Markierungen sind ebenfalls keinerlei Rissbildungen erkennbar

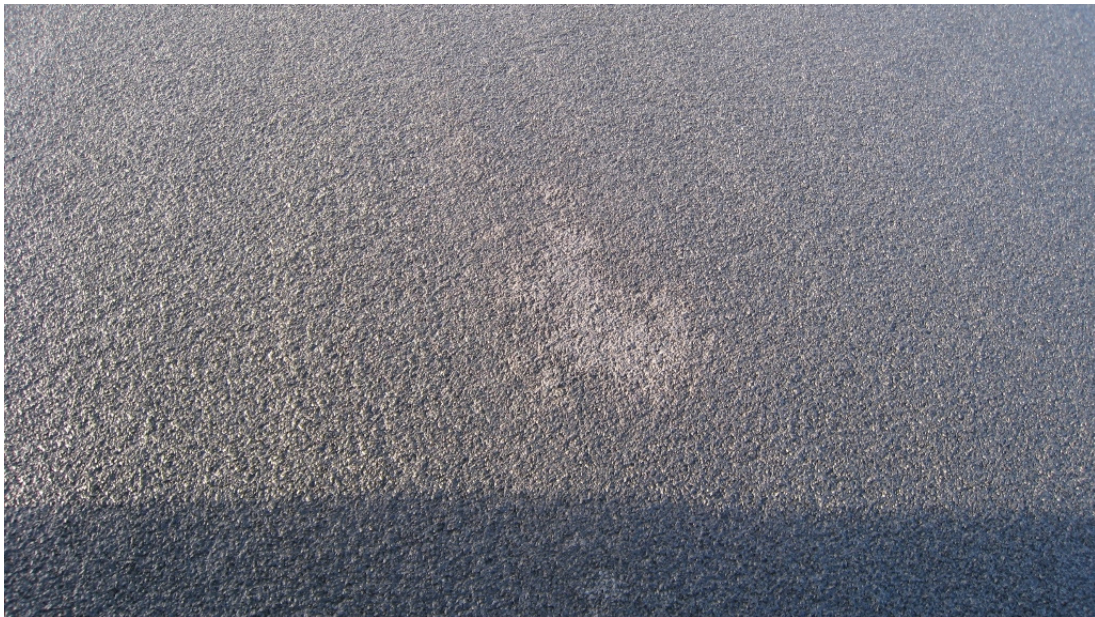
Bild 5: Gleichmäßige Struktur des Anti-Skid-Belages

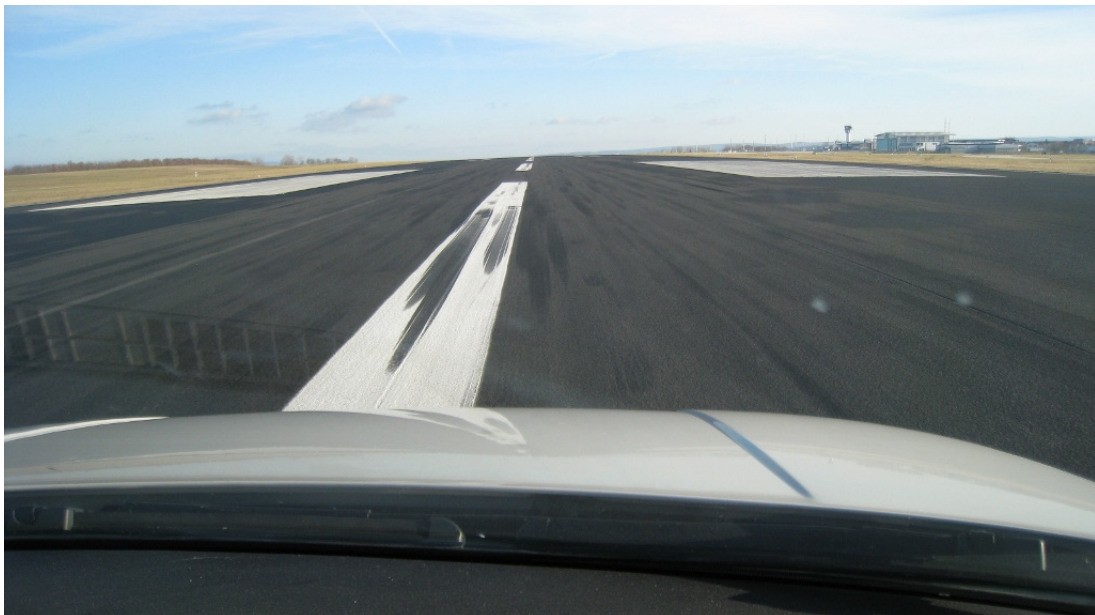
Bild 6: Start- und Landebahn, Piste 10 des Flughafens Erfurt Weimar, Blick nach Osten auf die Aufsetzzone

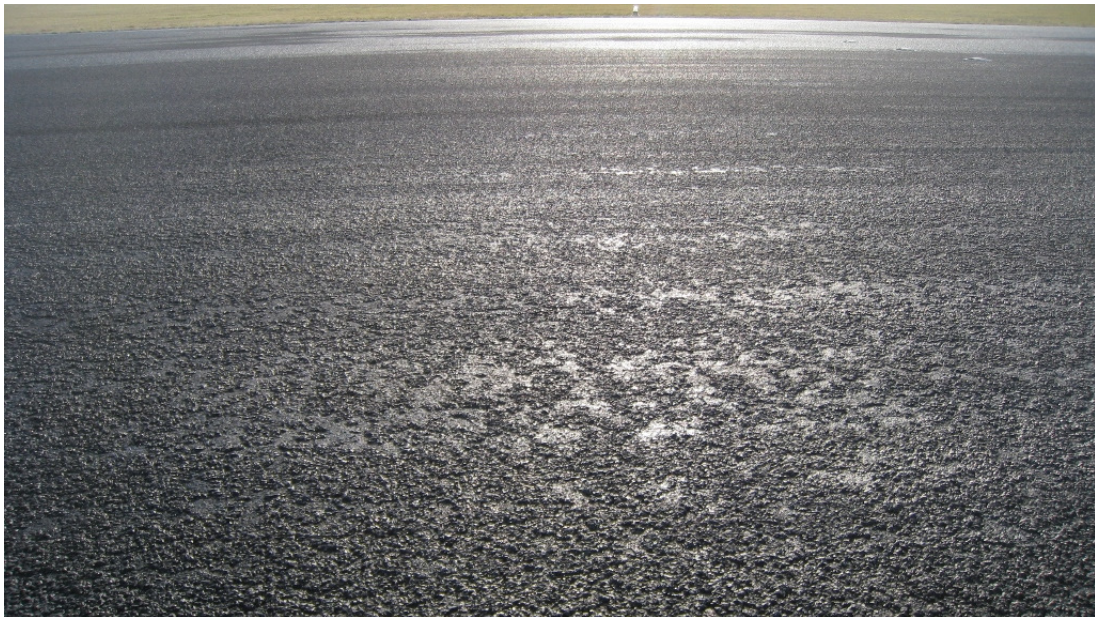
Die Oberfläche der Start- und Landebahn des Flughafens Erfurt Weimar ist in einem sehr guten Zustand. Der vor etwa 10 Jahren aufgebraachte Anti-Skid Belag zeigt bis auf geringfügige partielle Kornverluste in den Aufsetzbereichen keine Schäden. Sehr vereinzelt auftretende kleine Risse und Netzrisse, die sich eindeutig „von oben nach unten“ in der Asphaltdeckschicht gebildet hatten, waren zum großen Teil im Rahmen der Instandhaltung vom Flughafenbetriebsdienst fachgerecht vergossen worden.

Bild 7: Beginnender Kornverlust im Anti-Skid-Belag in der Aufsetzzone – keine Rissbildung im gesamten Bereich

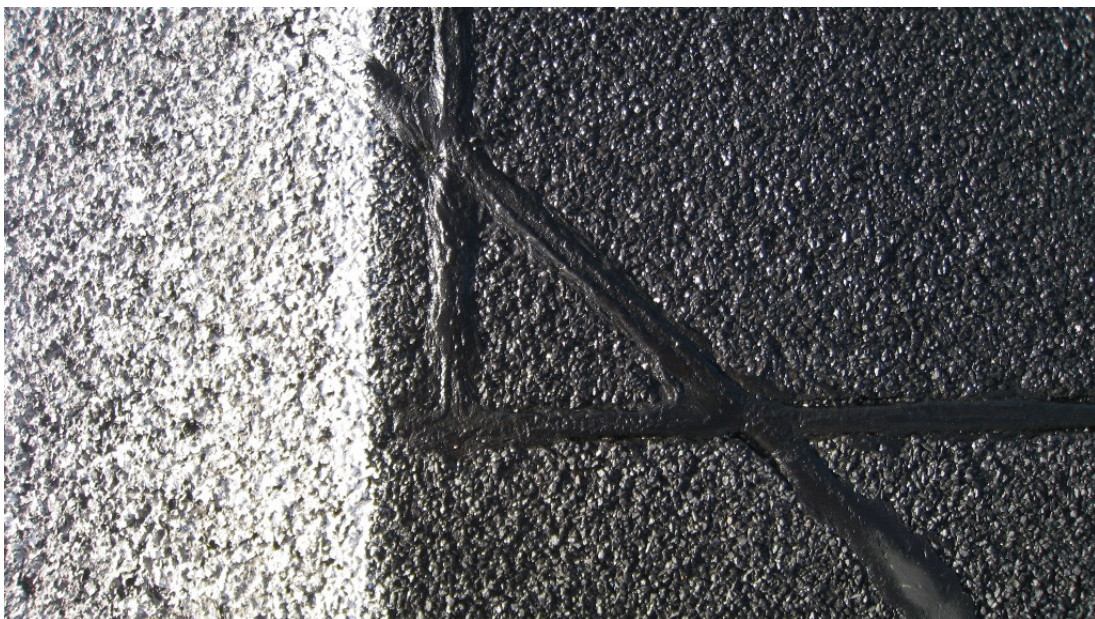
Bild 8: Detail einer vergossenen Induktionsschleife
